2018年12月14日

1. はじめに

このような状況が生じたことを踏まえ、学識経験者や専門家等の第 3 者で構成する「大阪府北部地震大阪モノレール被災検証委員会（以下、検証委員会という。）」（表 1 参照）を設置し、今回の教訓を今後の安全運行に活かすために被災原因の究明や検証を行うとともに、防災力の強化・安全性の向上方策とこれらの取り組み等に基づく早期の運行再開を目指して検討を進めることにした。

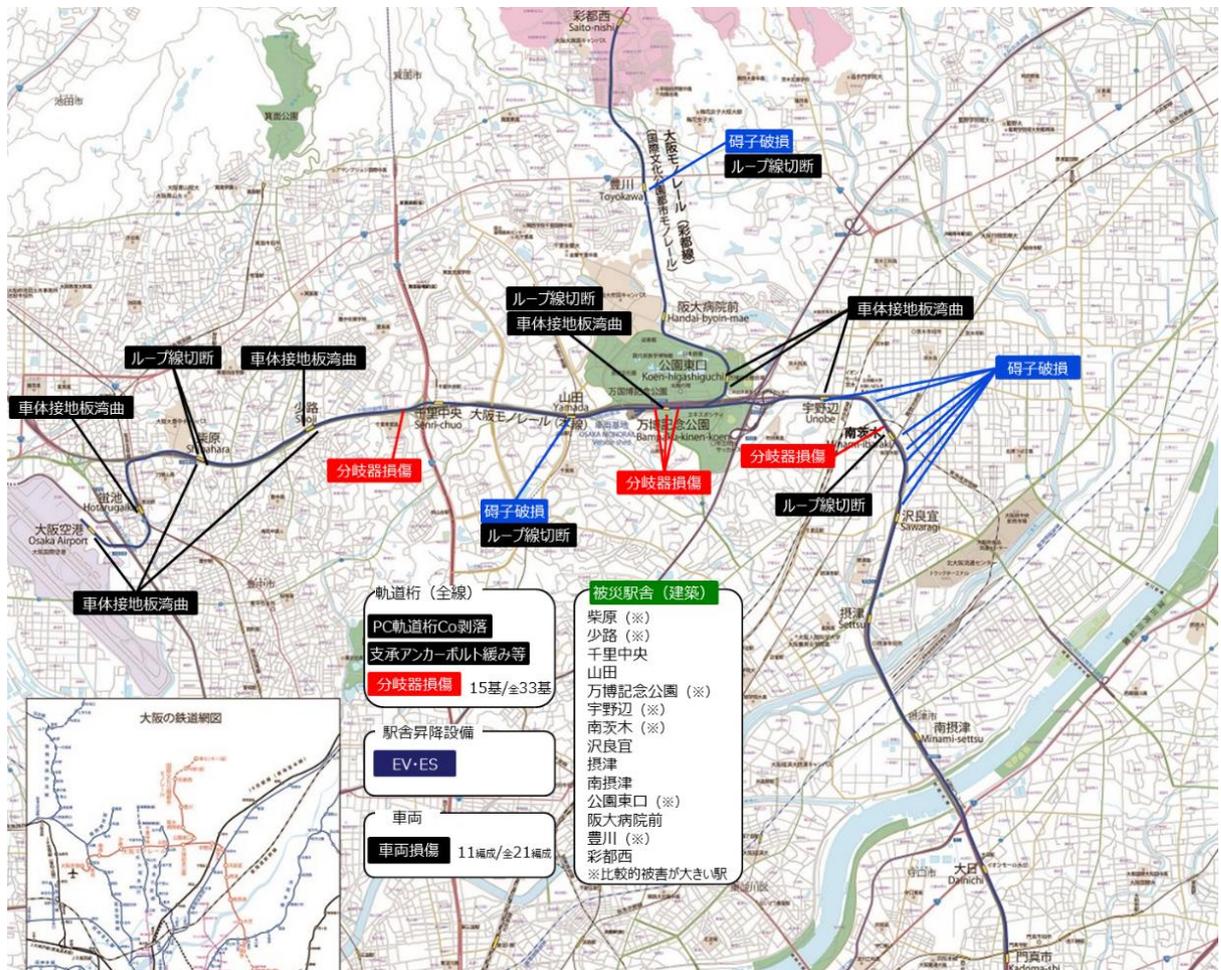
図 2：主な被災箇所

今回の地震では軌道桁や支柱等の土木構造物に大きな被害はなく、車両・電気施設等に被害が生じたこと（表 2・図 2 参照）から、主に、「車両」「電気」と「軌道桁・支柱」や、「分岐器」と「分岐橋」など、土木構造物との相互作用を含めた被災原因の検証や対策の検討が必要となった。

分類	主な被災項目	概数	想定される原因
1	車両	安定輪補助輪取付ボルトの破断	1 編成	車体台車の揺れ
		台車枠の開き	1 編成	車体台車の揺れ
		車体支持装置ゴムブロックのズレ	11 編成	車体・台車間の揺れ
2	軌道	桁端部のコンクリート剥離	161 か所	軌道桁の接触
3	分岐器	ロックシリンダの鎖錠不良	9 か所	軌道桁の揺れ
		ピニオンギアのズレ	3 か所	軌道桁の揺れ
		リミットスイッチの不良	12 か所	軌道桁の揺れ
4	電気	碍子の破損	24 か所	軌道桁の揺れ
		ATC/TD ループ線の断線	11 か所	軌道桁の揺れ
		車体接地板の湾曲	17 枚	軌道桁の揺れ
5	駅舎	エスカレータ端部のせり上がり	8 か所	一端は可動状態
		豊川駅：天井パネルの落下	1 か所	異なる挙動

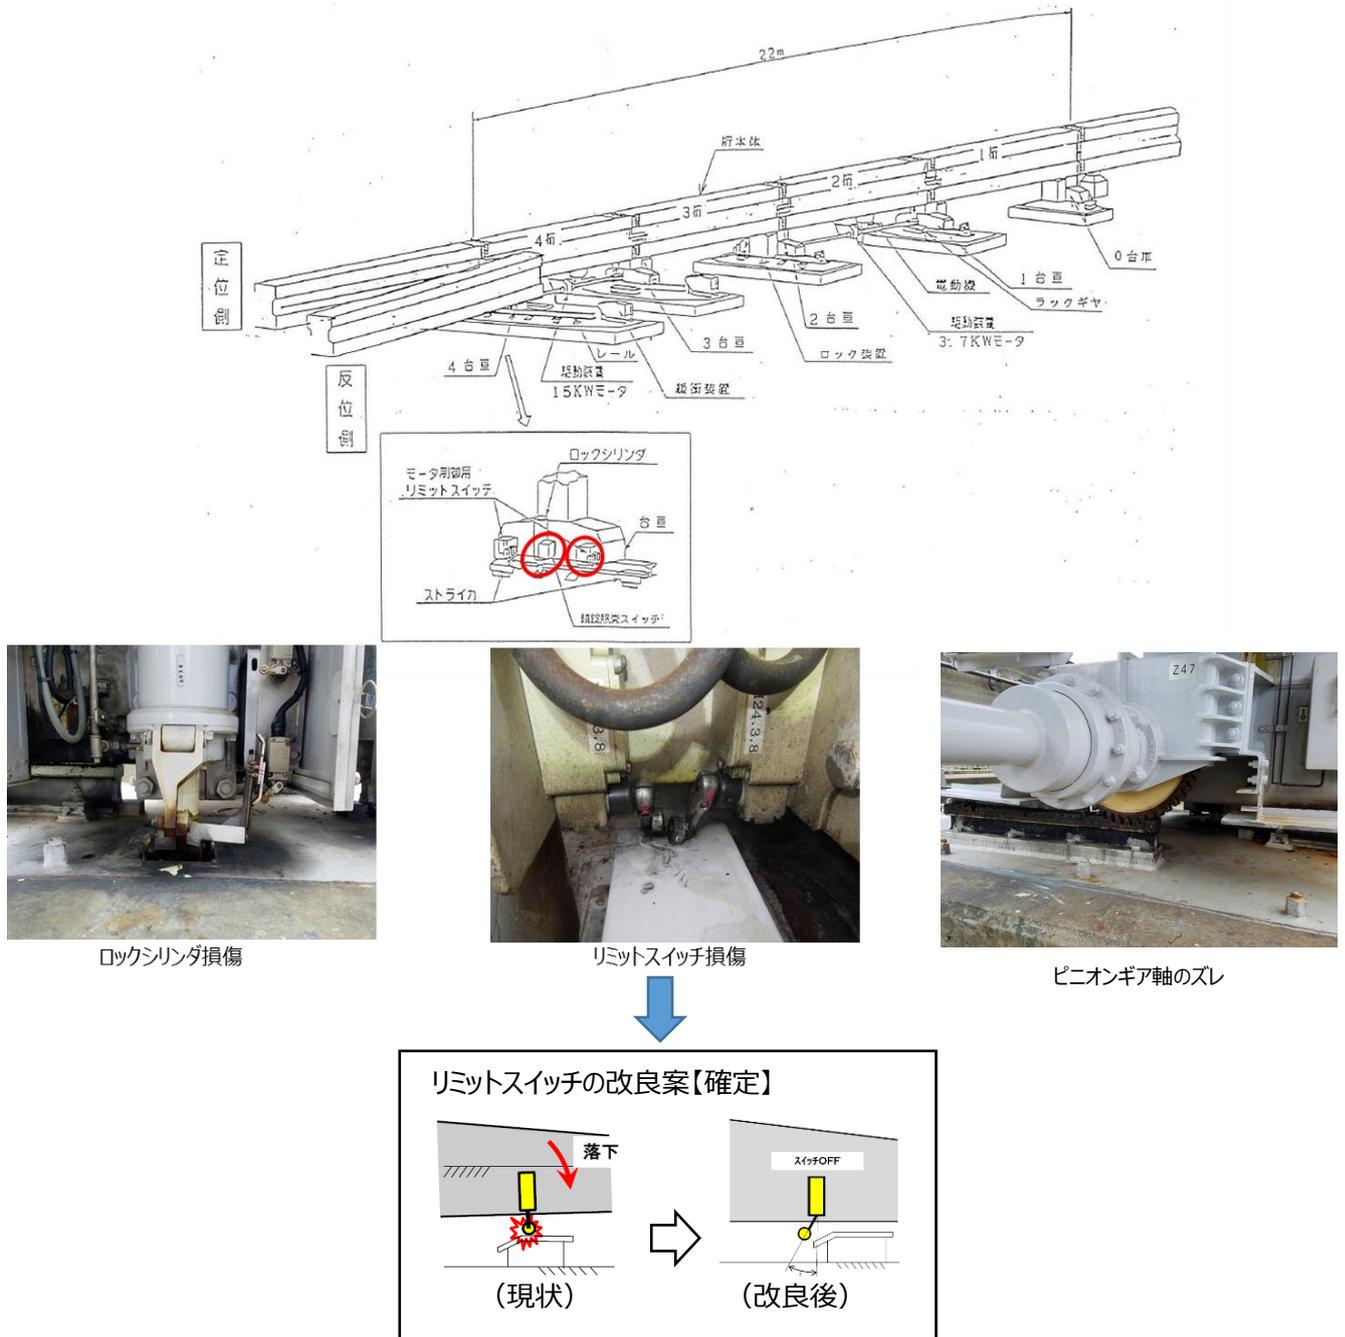
図7：分岐器（ラックピニオン方式）の損傷状況

ラックピニオン方式では軌道桁に直角方向の地震動が作用した際に、桁が左右に揺れ、浮き上がりが生じたことから、電源のオンオフを操作するリミットスイッチについては、浮き上がり時にレバーが戻り、着地時に損傷したと想定される。このため、ニュートラルな状態でもレバー角度を傾けることで損傷を防ぐ構造とする。

同様に、ピニオンギアの軸にズレが発生したものと推測される。（図7参照）しかし、その対策には、大規模な改良を伴うことや日常管理面等での課題も多いことから、今回はヒューズを設定し、その箇所を速やかに修繕することで早期復旧を図る方針である。

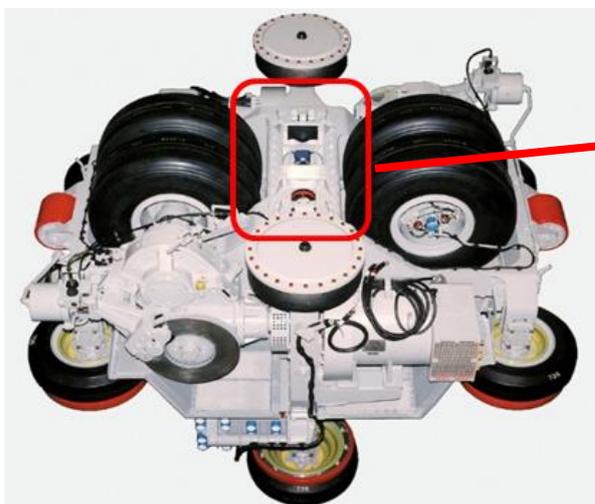
図 9:ゴムブロックのズレの被災状況

走行していた 18 編成のうち、11 編成で車体支持装置のゴムブロックにズレが発生。地震の揺れにより車体に上下左右方向の変位が生じ、ゴムブロックの余圧縮がなくなったため、ダボが外れたと推測される。

ゴムブロックの外れ

対策としては、ゴムブロックを受ける金具と中心ピンを受ける金具との隙間を縮小するとともに、ダボの長さを拡大することで、車体が最大変位してもゴムブロックが外れない構造とする。(図 9 参照)

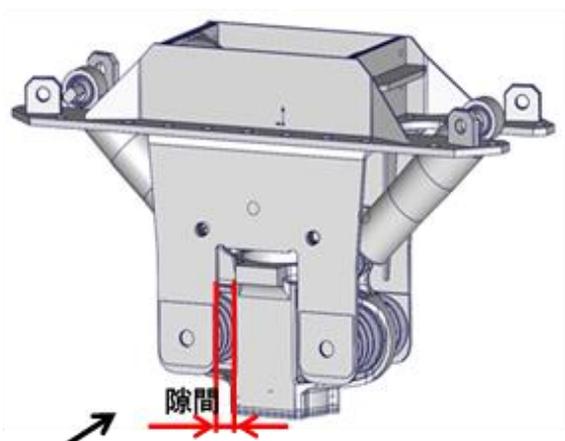
車体が上下左右方向に最大移動した際の隙間

$$L = \sqrt{(115^2 + 42.5^2 + 30^2)} = 126.2\text{mm} > \text{ゴムブロック自由長} 125\text{mm}$$

115mm:取付時の隙間    42.5mm:左右方向の隙間    30mm:上下方向の隙間

→隙間を縮小することで、落下防止を図る

左右方向の隙間を 42.5mm から 35mm に縮小

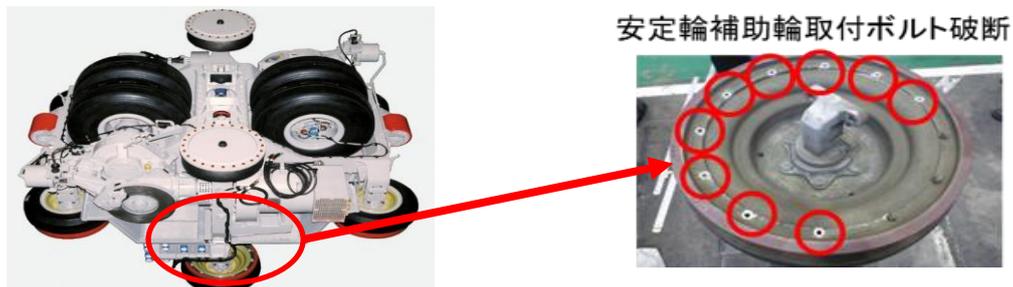
### ○安定輪補助輪取付ボルトの破断

高々架箇所を走行していた1編成で、安定輪補助輪取付ボルトの破断、台車枠の開き（次頁参照）が発生。原因究明にあたって、地表面の揺れが支柱や軌道桁を通じてどのように車両に伝わったかを動的解析によって解明し、損傷発生メカニズムについて分析を進めているところ。現段階では、桁部に作用する応答加速度まで算出したところであり、今後、車両にどのように地震力が伝わり、損傷が発生したか分析を進め、対策方法を決定する。（図10参照）

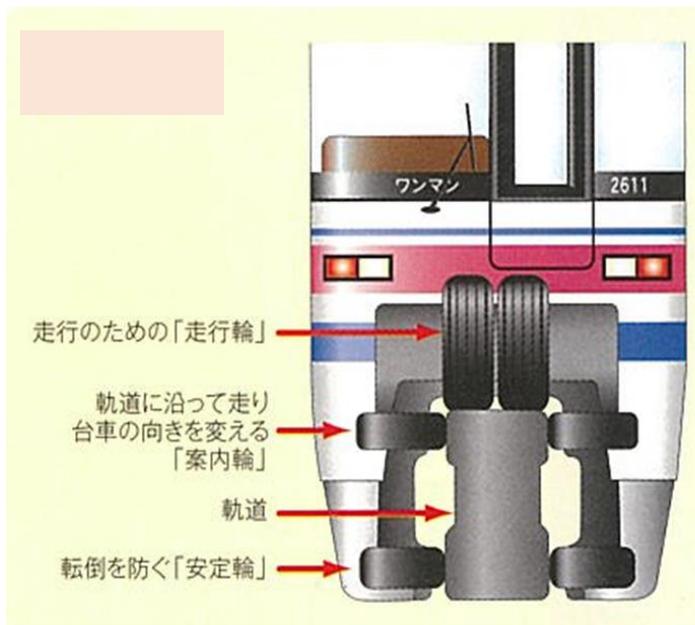
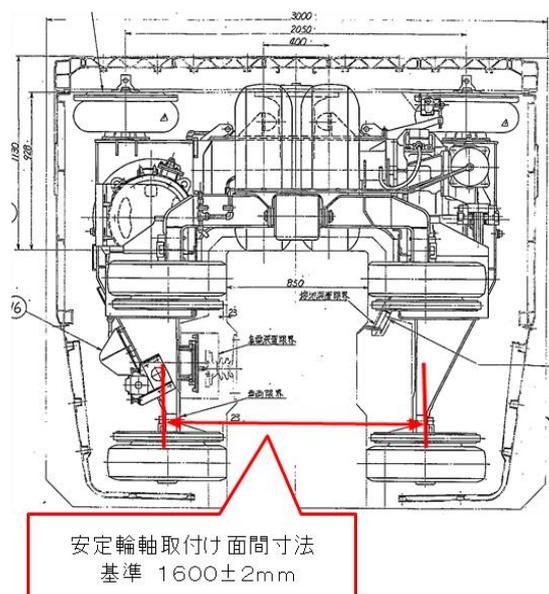
○台車枠の開き

部位	補助車輪 ボルト破断	製作時寸法	測定結果	車体支持装置 ゴムブロック位置ズレ
1132号車第2台車	×	1601mm	× 1607.2mm	○
1132号車第1台車	×	1601mm	× 1602.2mm	×
1232号車第1台車	×	1600mm	○ 1600.5mm	×
1632号車第2台車	○	1600mm	○ 1599.3mm	○

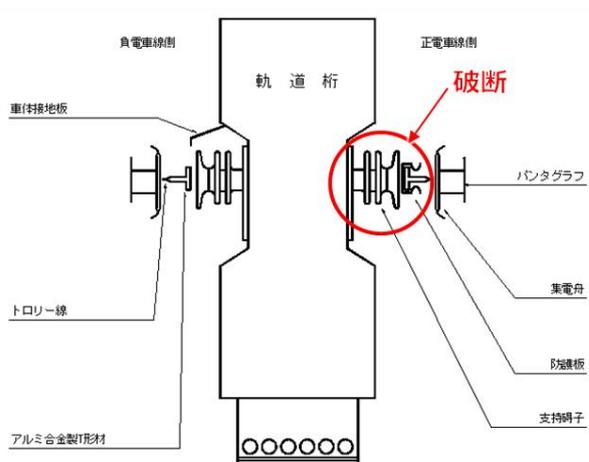
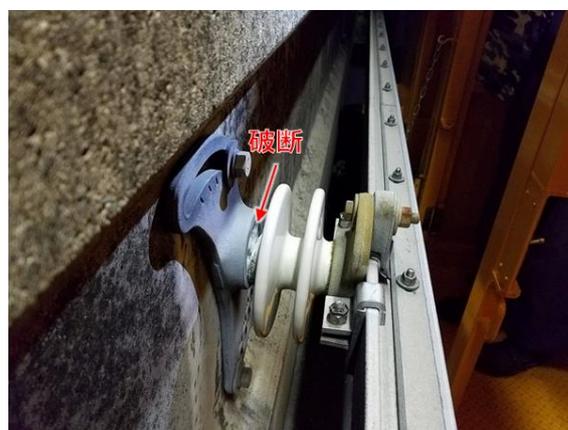
図11：碍子の損傷状況

電車線の移動を抑止するアンカーリング部（固定部：100mに1か所）において主に破損が発生（24か所中23か所がアンカーリング部で破損）。

原因究明に向けて、取り付けられている桁の種類やかけ違い部、平面曲線や縦断曲線、地震動の揺れの方向など比較検討を実施したところ、橋軸方向への軌道桁の揺れ（移動）が破損の主な原因と推測される。

碍子損傷（取付金具根元から破断）

現在、アンカーリング部全ての碍子を新しい部品に交換中だが、碍子の材質上、地震動による破損は免れないため、メーカーと共同開発した落下防止対策を実施する。（図11参照）

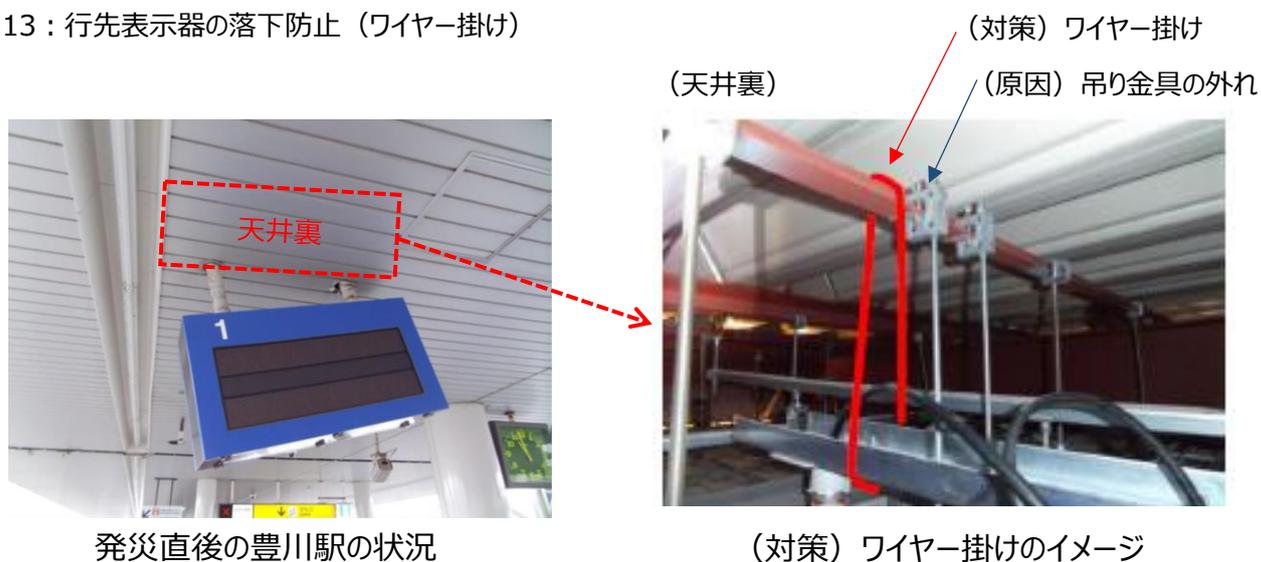
図 13：行先表示器の落下防止（ワイヤー掛け）

揺れが強かった豊川駅のホーム上で行先案内板の傾きが発生。点検の結果、吊り金具の外れが原因（ボルトの強度不足ではない）と判明。

(1)豊川駅での案内板傾きの原因が、ボルトの破断ではなく、吊り金具の外れ。  
(2)ボルトの強度は基準値以上。

行先案内板が落下すれば人身事故につながる恐れがあることから、安全対策として、全 18 駅に落下防止対策（ワイヤー掛け）を実施する。（図 13 参照）

全駅を対象に落下防止対策（ワイヤー掛け）を行う。
