2018年12月14日

1. はじめに

このような状況が生じたことを踏まえ、学識経験者や専門家等の第 3 者で構成する「大阪府北部地震大阪モノレール被災検証委員会（以下、検証委員会という。）」（表 1 参照）を設置し、今回の教訓を今後の安全運行に活かすために被災原因の究明や検証を行うとともに、防災力の強化・安全性の向上方策とこれらの取り組み等に基づく早期の運行再開を目指して検討を進めることにした。

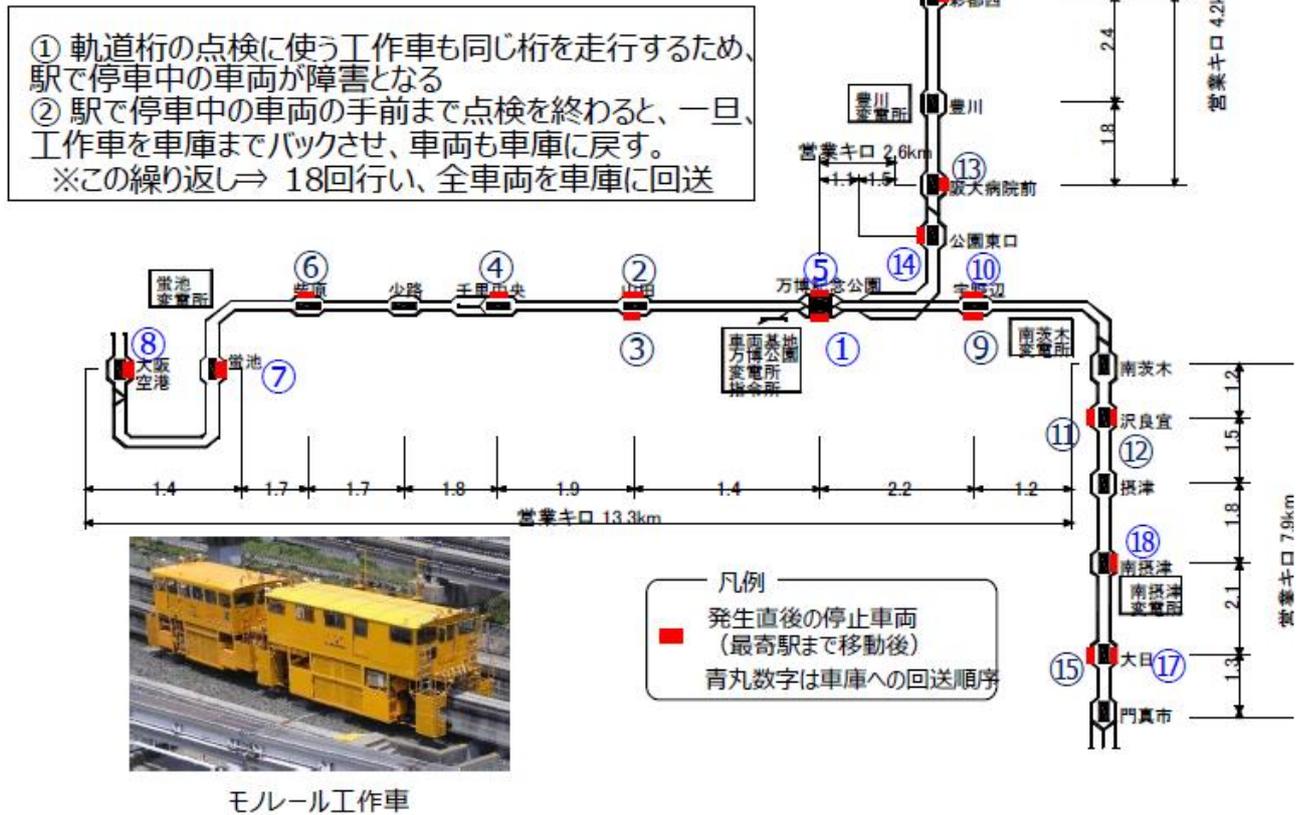
図 3：被災直後の点検と駅停車中車両の車庫への収容の流れ

また、碍子等が道路上に落下する恐れがあったことから、駅で停車中の車両を車庫に回送する前に工作車が先行して施設の点検や修繕を行う必要が生じた。しかし、工作車は車両と同じ軌道を走行するため、工作車による点検・修繕と停車車両の移動を繰り返す必要が生じたことや、碍子の損傷等の不具合が数多く見付き対応に時間を要したことから、全車両を車庫に回送するまでに長期間を要することになった。(図 3 参照) このため、碍子や車両部品等の落下防止対策、また効率的な点検方法についての検討が必要となった。

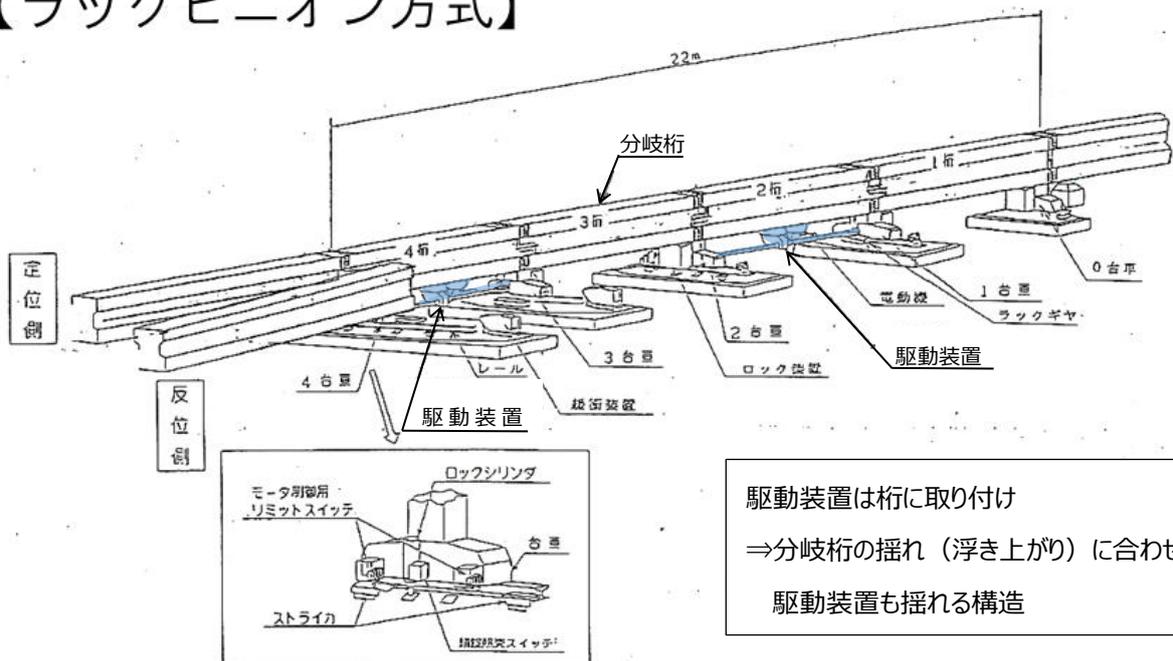
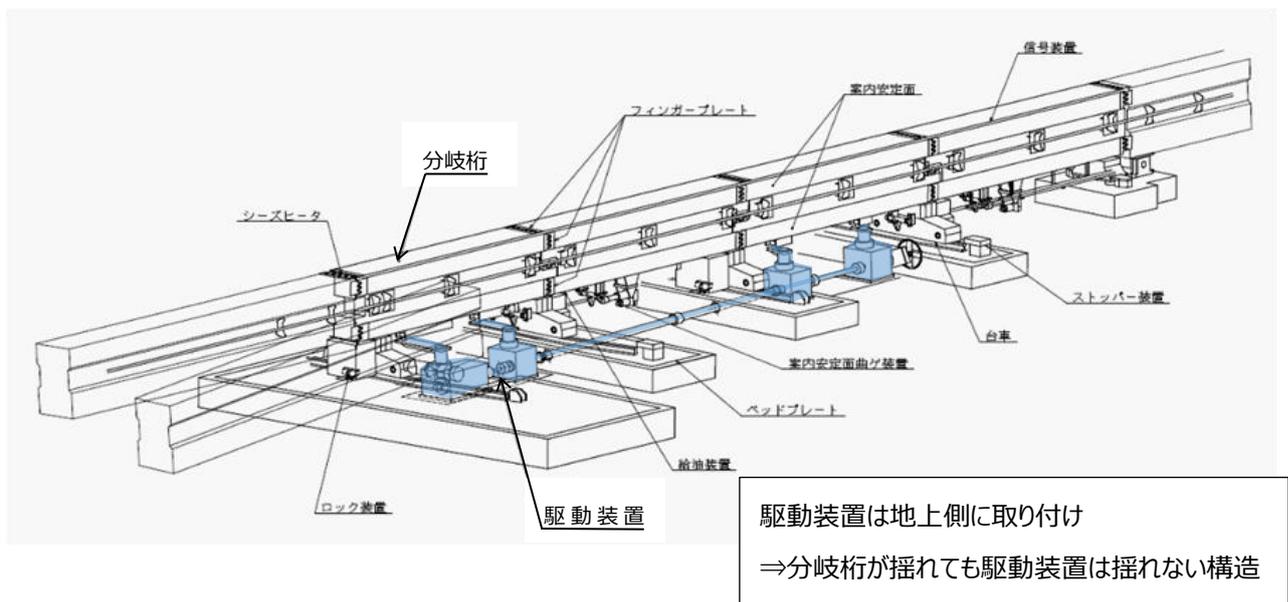
図6：ラックピニオン方式とアーム回転方式の違い

33基中15基の分岐器に損傷が発生。損傷箇所は全て初期のタイプのラックピニオン方式であり、改良タイプのアーム回転方式での損傷はなかった。(図6参照)

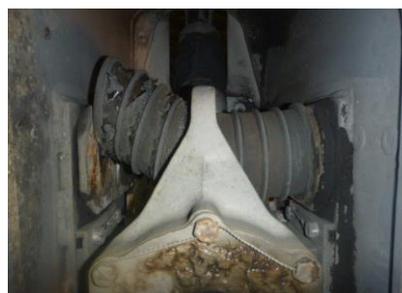
走行していた 18 編成のうち、11 編成で車体支持装置のゴムブロックにズレが発生。地震の揺れにより車体に上下左右方向の変位が生じ、ゴムブロックの余圧縮がなくなったため、ダボが外れたと推測される。

径120mm 長さ130mm 約2.6kg

ゴムブロックの外れ

対策としては、ゴムブロックを受ける金具と中心ピンを受ける金具との隙間を縮小するとともに、ダボの長さを拡大することで、車体が最大変位してもゴムブロックが外れない構造とする。(図 9 参照)

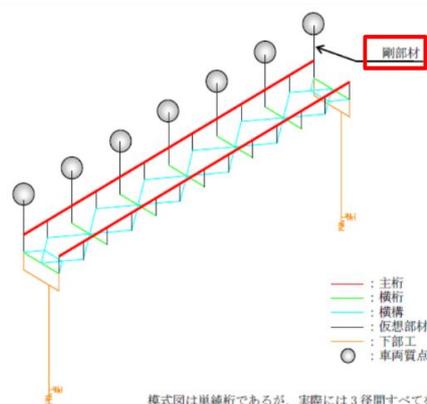
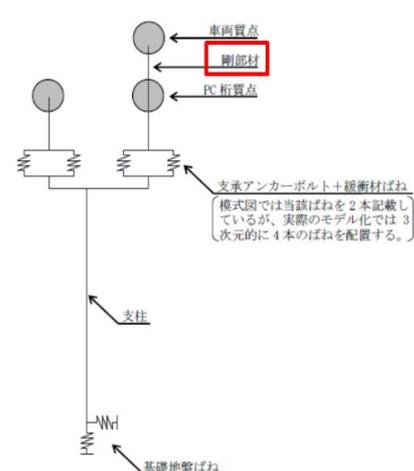
### ○検証モデル

高々架箇所を走行していた1編成で、安定輪補助輪取付ボルトの破断、台車枠の開き（次頁参照）が発生。原因究明にあたって、地表面の揺れが支柱や軌道桁を通じてどのように車両に伝わったかを動的解析によって解明し、損傷発生メカニズムについて分析を進めているところ。現段階では、桁部に作用する応答加速度まで算出したところであり、今後、車両にどのように地震力が伝わり、損傷が発生したか分析を進め、対策方法を決定する。（図10参照）

模式図は単純桁であるが、実際には3径間すべてをモデル化する。
