## 第 1 回大阪府北部地震大阪モノレール被災検証委員会 主な内容

### 【要旨】

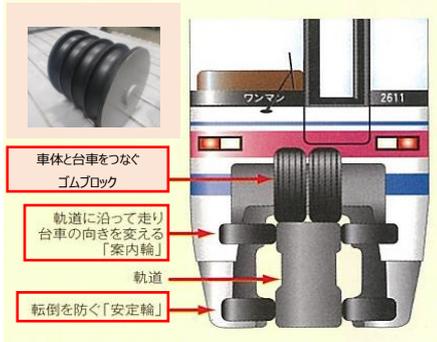
車体と台車をつなぐ  
ゴムブロック

軌道に沿って走り  
台車の向きを変える  
「案内輪」

軌道

転倒を防ぐ「安定輪」

- ・今回の被災は、安定輪<sup>※2</sup>の補助車輪自体が強すぎて過大な力が取り付けボルトに発生し破断したのではないかと。補助輪を通常車輪と同様の径の小さいゴムタイヤにすれば過大な力が作用しないのではないかと。
- ・動的解析について、軌道桁と車両を剛部材でつなぐモデルによって解析して作用力を算出したいと説明があったが、映像を見ると今回の挙動は、車両が別の弾性体として回転運動をしている。車両のバネ値、振動に関する情報を共有して、解析に反映されたい。

※1 碍子	桁と電車線をつなぐ絶縁物。桁の両側面に約 3 mピッチで設置。
※2 安定輪	車両の横揺れ・転倒を防ぐため、桁の側面下部に取付けている車輪。
※3 ゴムブロック	発進・停車時の衝撃を緩和するため、車両の台車に取付けているゴム製品。
※4 案内輪	軌道に沿って走り台車の向きを変える車輪。

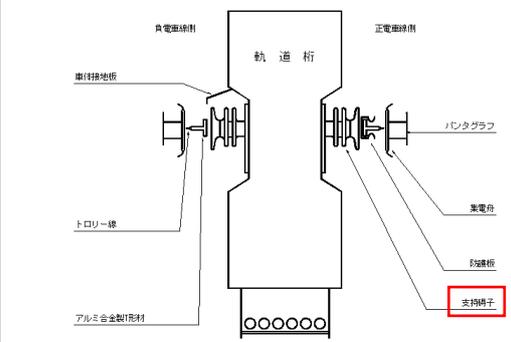
負電車線側

正電車線側

- ・碍子<sup>※1</sup>の強度をどうしていくのか、点検の方法をどうしていくのか今後検証が必要。
- ・碍子の損傷メカニズムは、車両が関係するものなのか構造物の揺れに起因するものなのか整理する必要がある。碍子の損傷した位置と車両との関係を示して頂きたい。
- ・碍子の損傷は、桁の上下方向の挙動差で損傷したものと思われるが、横方向（軸方向）の挙動差で損傷しているものもある様子。桁の種類や曲線、勾配についても損傷位置との関係を整理して頂きたい。
- ・早期復旧に向けて、どこか損傷する箇所を設定して碍子の損傷位置を限定することがよいと思う。
